US CHERSONESOS PA 6/7/01 CH'01 PA 55

DEFINIZIONE CROLLO CHIESA	POSIZIONE INTERNO CHIESA
------------------------------	-----------------------------

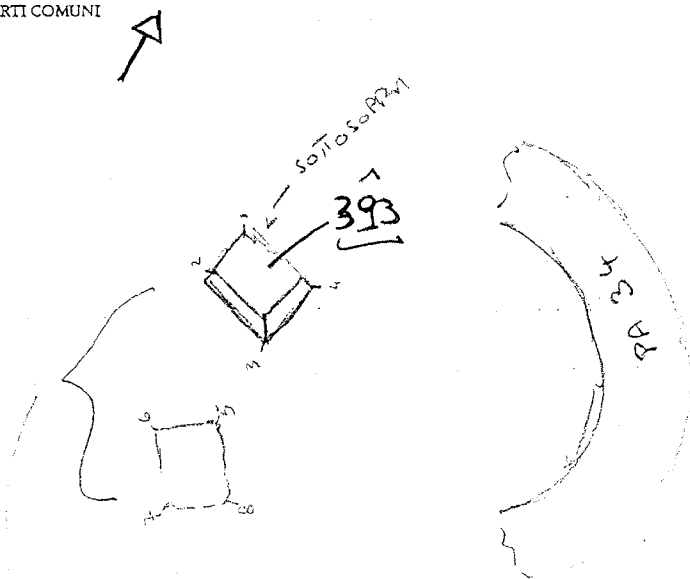
PA 29

DUE GRANDI BLOCCHI
DI CARRE NEI CROLLO PA 55

CROLLO DI PIETRE CALCAREE ALL'INTERNO DELLA PRESUNTA CHIESA, TRA I MURI US 29 E PA US 34. FRA LE PIETRE, SIA GRANDI CHE PICCOLE, C'È UN TERRENO POLVEROSO GRIGIO - GIALLOGNOLA TIPICO DEI CROLLI. IL MATERIALE SEMBRA TUTTO ANTICO.
