US CHERSONESE 205

SOUTH REGION

CH'01 PAG 8

DEFINIZIONE VANO 20. MURO CON ANDAMENTO SE-NW	POSIZIONE SUD VANO 20
--	--------------------------

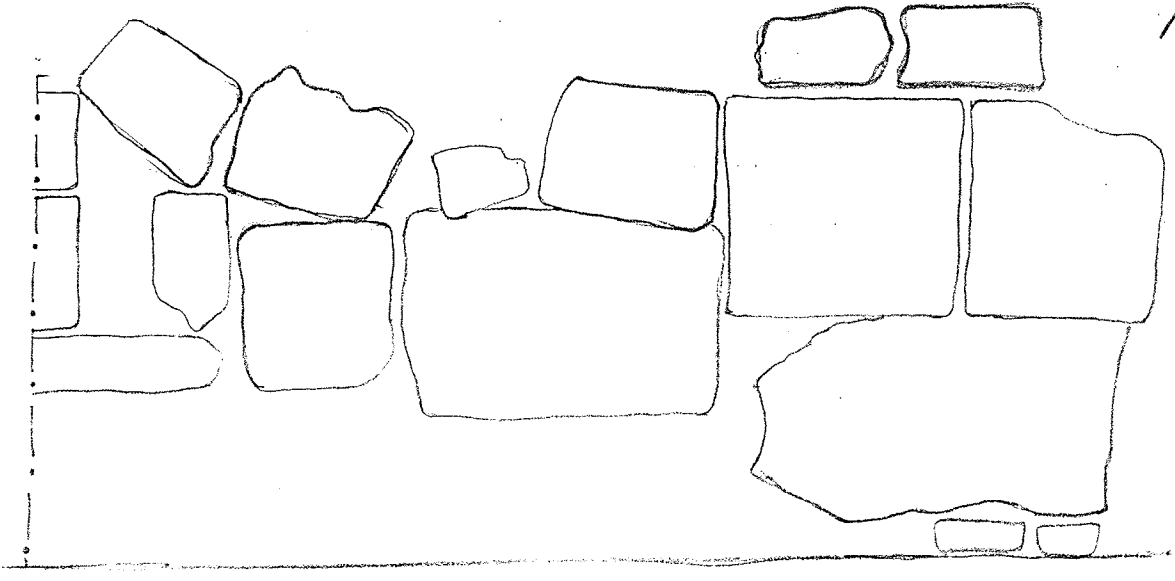
PROSPETTO ESTERNO

DESCRIZIONE  
Muro che chiude a Sud il vano 20 - Muro danneggiato - Si conservano solo 2 filari - Il muro, ad intonaco, è costituito con blocchi di grandi dimensioni e rozzamente quadrati - All'interno il terreno grigio morbido si mescola a radici ed, al centro, il blocco rozzamente quadrato - lo spessore è stato preso nel punto in cui sembra non spaccato -

Il muro dalla parte interna al vano è molto spianato verso l'interno. Grosso muro ~~che~~ costruito con blocchi molto grandi - Dal disegno può sembrare che il muro copra 1 strato di terreno ma è solo a causa di smottamento del muro che sembra

INTERPRETAZIONE: coprire strati più tardi - Il muro, per le sue dimensioni ed anche per la sua struttura con grossi blocchi, sembra molto tardi
