SAGGIO/TRINCEA	SEZIONI	QUADRATO / I	AMBIENTE	ORIENTAM.	QUOTE	UNITA' STRATIG.
SETTORE PA			CHIESA	NW SEW	DA A	PA 97 NAT. ART. X

DEFINIZIONE: CHIESA (MURARIA) STRUTTORA TRA US 99 e US 98 POSIZIONE: TRA US 29 e SCHIESA

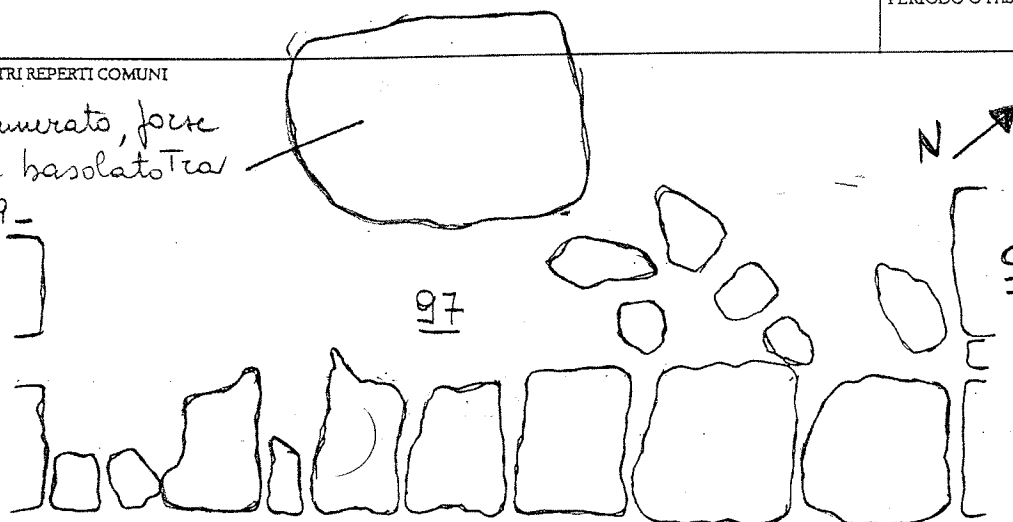
Struttura rettilinea con andamento N-S situata tra US 99 ed US 98. Si legge una fila di pietre in fuori verso l'interno della chiesa, mentre lungo il lato rivolto verso il muro 29 sono situati pietre di piccole e medie dimensioni non regolari.

Blocco non numerato, forse
 è 1 parte del basolato Tra
 US 97 e US 29 -

Potrebbe forse trattarsi della soglia dell'edificio ma mi
 sembra troppo stretto il corridoio di accesso - Con lo scavo del
 corridoio si capirebbe ~~come~~ come interpretare la struttura
