US CHERSONESOS SOUTH REGION 12.07.'01 CH'01 PA73

DEFINIZIONE	POSIZIONE
VANO 26 - STRADA MURO CON ANDAM. SW-NE	SULLA STRADA PARTEN

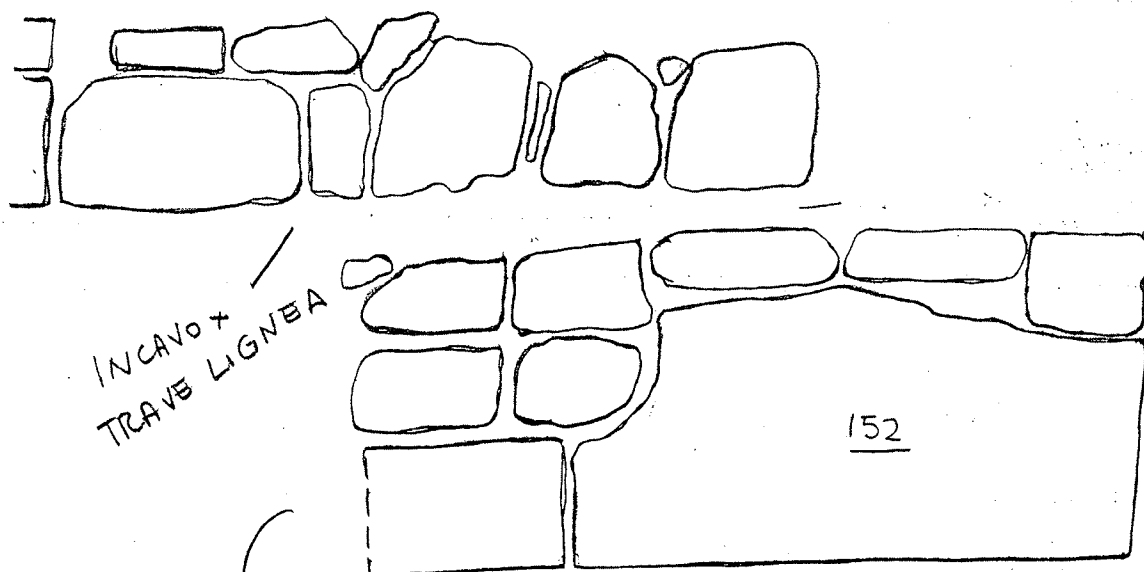
Muro a doppio paramento con innesco centrale - Ben costruito. Restano 3 filari compreso l'US 152 - A circa 50 cm. dalla base l'innesco è inserito nel muro. Innesco (10x12 cm.) taglia il muro in tutta la sua lunghezza - Manca stipite del muro - Blocchi regolari con piccole pietre usate come zeppe oltre a fr. di laterizi - La grossa pietra angolare, us 152, è stata usata come stipite -

PARAMENTO SULLA STRADA -

INCANNO +
TRAVE LIGNEA

152

All'interno, nel vano 26 il muro come come all'esterno
 con l'incavo simile all'altro - Spessore totale del muro = 80 cm ca
 l'incavo costituito da piccole pietre e kerens di colore grigio
 con radici -
